CONSEJOS DE DENSO

COMPARACION ENTRE BUJIAS DENSO GENUINAS Y FALSIFICADAS

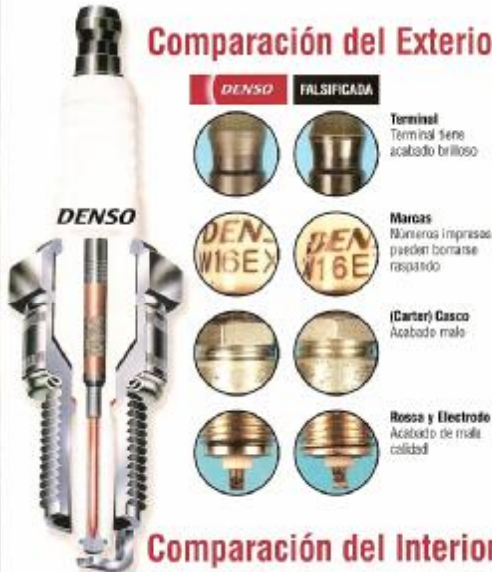
Comparación del Exterior

DENSO **FALSIFICADA**

Terminal
Terminal tiene acabado brillante

Marcas
Número e impresos pueden borrarse raspando

(Carter) Casco
Acabado malo

Rosa y Electrodo
Acabado de mala calidad

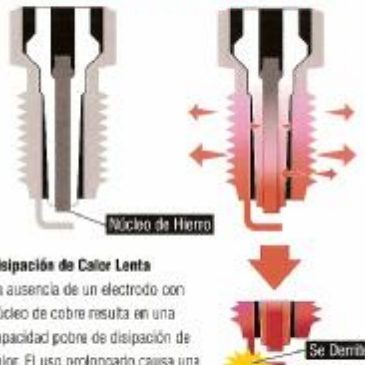
Las bujías falsificadas tienen hierro solamente.

Disipación de Calor Lenta

La ausencia de un electrodo con núcleo de cobre resulta en una capacidad pobre de disipación de calor. El uso prolongado causa una pérdida de fuerza debido a la acumulación de exceso de calor. Esto resulta en que se derrita el electrodo de tierra eventualmente causando daño serio al motor.

Electrodo Central
Una bujía genuina DENSO tiene un electrodo central con núcleo de cobre, cosa que crea una excelente conductividad. Una bujía falsificada no tiene tal electrodo por lo cual el calor es retenido, causando que se derrita la bujía.
